**Федеральное агентство
воздушного транспорта
(РОСАВИАЦИЯ)**

**Западно-Сибирское
межрегиональное территориальное
управление воздушного транспорта
(Западно-Сибирское
МТУ ВТ Росавиации)**

29.10.2013 № 10.15-9.1

**АНАЛИЗ
состояния безопасности полетов в авиапредприятиях и эксплуатантах,
подведомственных Западно-Сибирскому МТУ ВТ Росавиации,
в третьем квартале 2013 года**

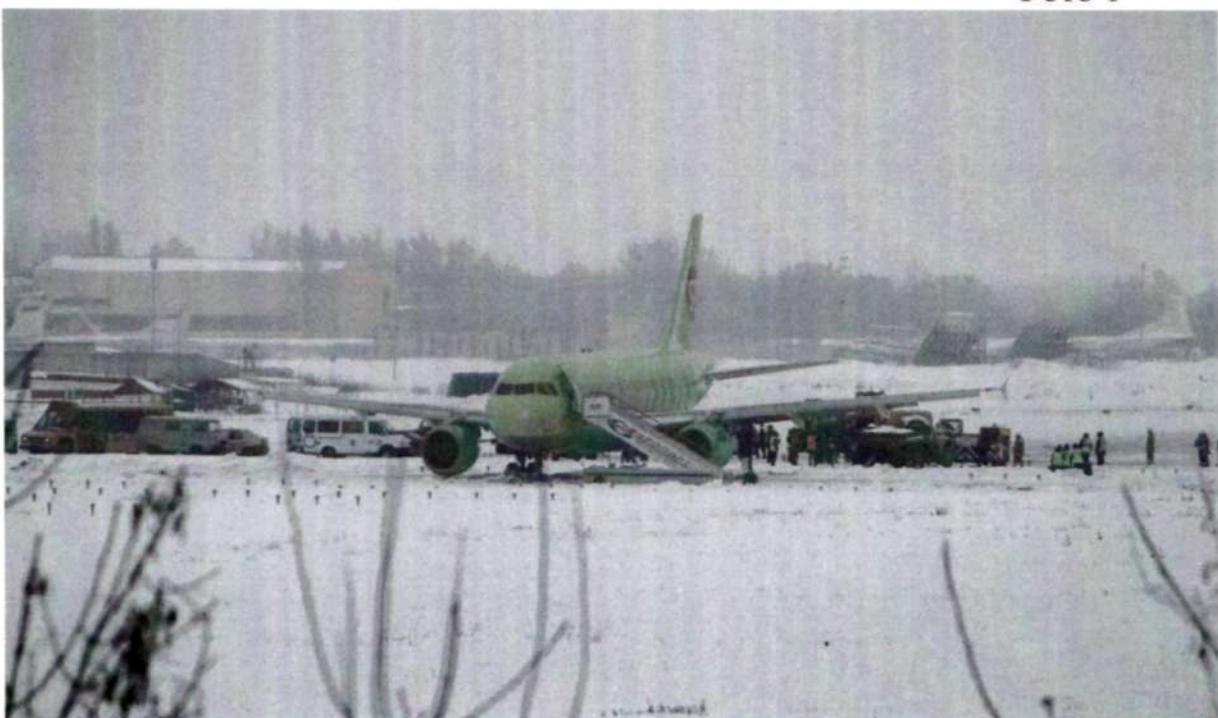
Фото 1

15.08.2013 завершено расследование инцидента с самолётом А-319-114 VP-BTQ ОАО «Авиакомпания «Сибирь», произшедшего **12.01.2013** в аэропорту Ростов - на - Дону. Инцидент был связан с выкатыванием ВС за пределы ИВПП, при выполнении посадки (*фото 1*). Срок расследования продлялся из-за исследования материалов СОК в ГЦ БП ВТ. По расчетам ГЦ БП ВТ отмечено, что потребная длина посадочной дистанции значительно превышала длину располагаемой дистанции. Следует отметить, что расчёты были выполнены на основании требования FCOM более поздней ревизии, которые были пересмотрены фирмой производителя в связи с участившимися случаями выкатывания ВС за пределы ВПП, из-за низкого коэффициента сцепления и заключаются в выборе метода оценки состояния ВПП. Данные различия заключаются в выборе метода оценки состояния ВПП (эффективность торможения- GOOD, MEDIUM, POOR, либо в оценке коэффициента сцепления). В данном случае экипаж использовал для расчёта посадочной дистанции требования FCOM предыдущей ревизии, согласно которым, в аэропорту Ростов-на Дону, потребная посадочная дистанция составляла 2272 метра при эффективности торможения POOR, что не выходило за рамки ограничения длины располагаемой дистанции 2501 метр. Анализ подтверждает, что если бы уменьшение скорости до рекомендованной (30 узлов) произошло при начале торможения от педалей, то остановка ВС произошла бы на удалении 2100 метров. При этом не потребовалось бы дополнительного использования максимального реверса и режима стояночного торможения. К факторам, повлиявшим на причину выкатывания, можно отнести повышенную скорость торможения на скользкой ИВПП, из-за не учёта низкого коэффициента сцепления на последнем участке 1/3 длины ИВПП, на котором коэффициент сцепления составлял 0,28 (данные, по материалам расчётов посадочной дистанции). По заключению комиссии причиной выкатывания самолёта за пределы ИВПП явилась повышенная скорость прямолинейного руления на скользкой ИВПП, при сочетании следующих факторов:

- наличие низкого коэффициента сцепления на ИВПП;
- наличие на конечном участке ИВПП значительного отрицательного продольного уклона (1,29%).

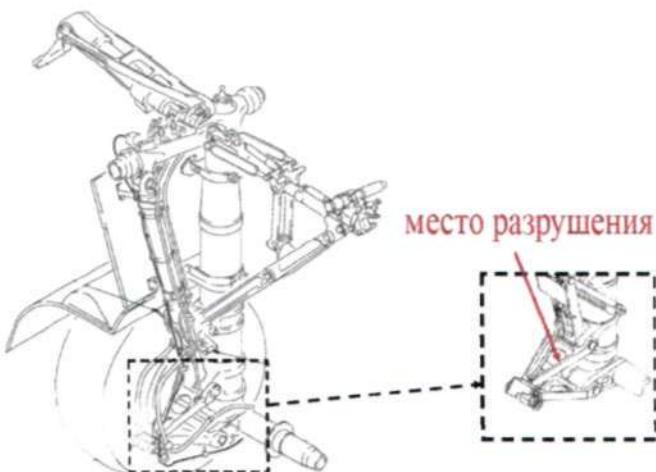
Рисунок 1

12.03.2013 после выполнения на самолете B-737-400 VP-BTH ООО «Глобус» (*рисунок 1, фото 2*) рейса по маршруту Москва (Домодедово) – Сочи, на послеполетном осмотре, было обнаружено разрушение верхнего звена шлиц-шарнира левой стойки шасси. Поступили материалы исследования разрушенных деталей в ГЦ БП ВТ. Расследование завершено. По заключению ГЦ БП ВТ разрушение верхнего звена шлиц - шарнира левой стойки шасси произошло из-за приложения однократной чрезмерной нагрузки, обусловленной грубой посадкой самолёта на левую опору шасси. Комиссия, назначенная приказом начальника Южного МТУ ВТ ФАВТ, проводившая расследование, с выводами ГЦ БП ВТ не согласилась. На основании анализа материалов СОК, ответа компании Boeing (MESSAGE HNUMBER: LLG- LLG-13-0050-02B), комиссия сделала заключение, что

причиной разрушения верхнего звена шлиц - шарнира явилось возникновение на ней автоколебаний «шимми» во время послепосадочного пробега, вызванных особенностью конструкции стоек ВС типа В-737-400.

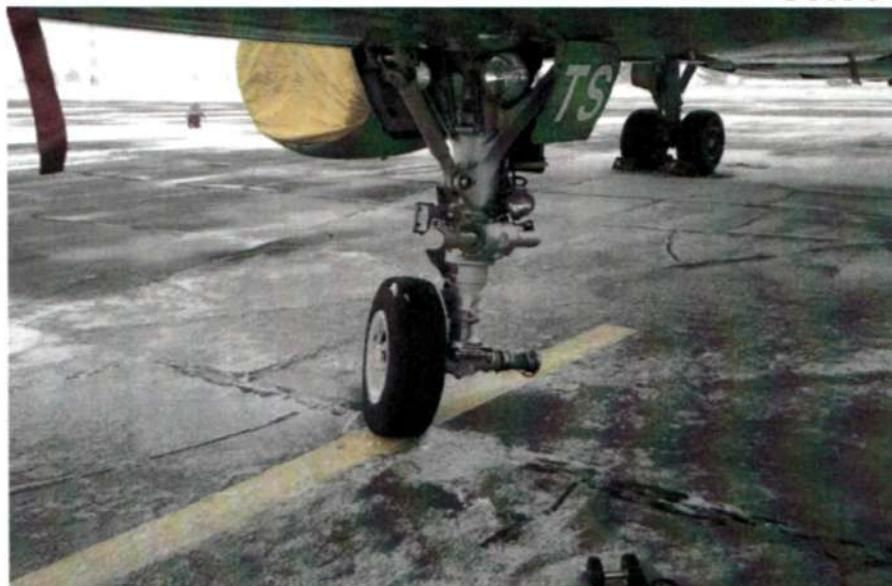
Фото 3

06.11.2012 после выполнения рейса Москва (Домодедово) – Новокузнецк, на самолёте А-319 VP-BTS обнаружено отсутствие левого колеса на передней опоре шасси (*фото 3*). Сход колеса произошёл при выполнении взлёта в аэропорту Москва (Домодедово). Гайка крепления колеса находилась на штатном месте. Внутренний и внешний подшипники колеса разрушены. Решением Управления инспекции по безопасности полётов Росавиации колесо направлено на исследование в Государственный Центр по безопасности полётов на воздушном транспорте. Результаты исследования поступили.

По заключению ГЦ БП ВТ причиной схода переднего колеса с оси при взлёте явилось разрушение подшипников левого переднего колеса из-за работы подшипников в условиях повышенных осевых зазоров. Указанные разрушения подшипников, как правило, происходят из-за недозатяжки стяжных болтов подшипниковых узлов колеса. Ремонт колеса и его установка на самолёт выполнены 24.09.2012 в ООО «Сибирь Техник».

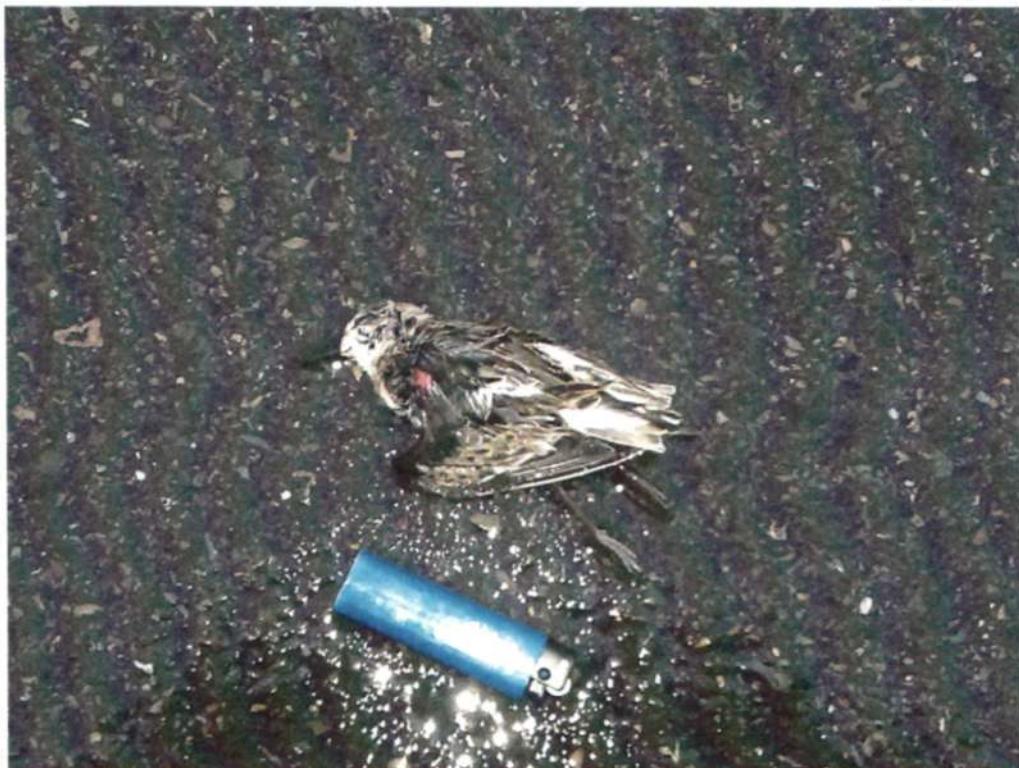
Фото 5

16.08.2013 экипаж самолёта A-319 VP-BTW выполнял рейс по маршруту Москва (Домодедово) – Горно-Алтайск. После посадки, на пробеге, экипажем замечен пролёт птиц по левому борту ВС. При осмотре ВС было обнаружено повреждение 5 лопаток вентилятора СУ № 1 (*фото 4*). Три лопатки, с недопустимыми повреждениями, были заменены. Комиссией, проводившей расследование инцидента, отмечено 10 недостатков в орнитологическом обеспечении полётов в аэропорту Горно-Алтайск.

В двигатель попала одна птица. Видовая принадлежность птицы – «Чекан Луговой», отряд воробьиных (*фото 5*).

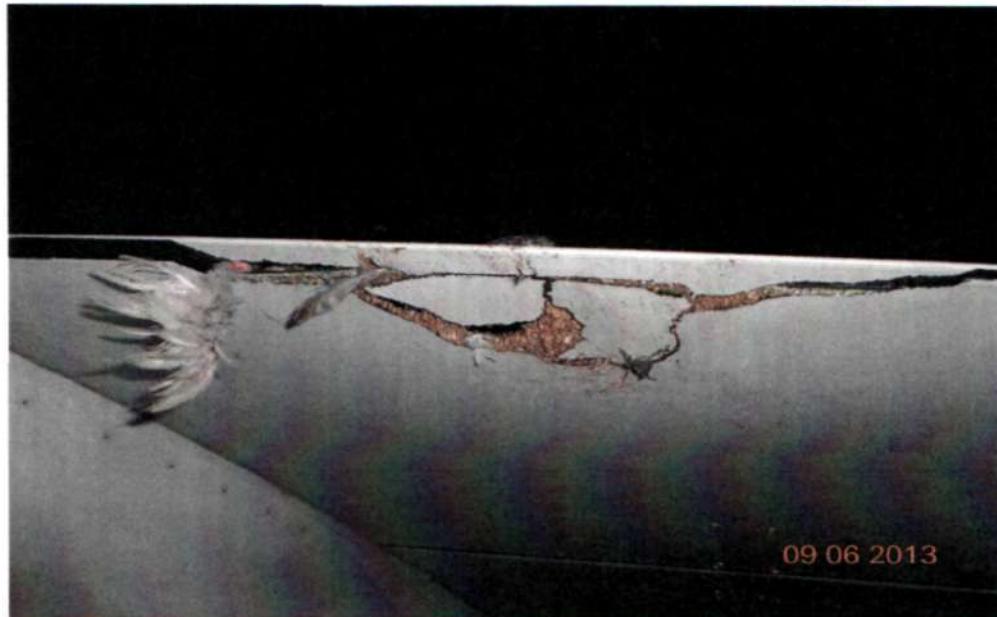
Фото 6

05.09.2013 экипаж самолёта B-757-200 VQ-BHR ООО «Северный ветер» выполнял рейс по маршруту Анталья – Барнаул. При проведении послеполётного осмотра ВС повреждений не обнаружено. По объяснению КВС осмотр проводился в ночное время и МС было очень плохо освещено. При подготовке к вылету по маршруту Барнаул – Анталья, сменным экипажем, было обнаружено повреждение левого внешнего заднего закрылка из-за попадания птицы. В результате осмотра лётного поля, на удалении 550-600 метров от торца ИВПП с МК-239 и 12 метров от оси ИВПП, обнаружены останки тушки птицы (*фото 6*). Видовая принадлежность птицы – большой кроншнеп. Его размеры могут составлять: вес – 900-1100 грамм, длина – 50-60 сантиметров; размах крыльев – 80-100 сантиметров. В августе - сентябре большой кроншнеп мигрирует из более северных районов к местам зимовок, перелёты осуществляют главным образом ночью (*фото 7*).

Левый внешний задний закрылок имеет недопустимые повреждения. Произведена замена закрылка и самолёт, на основании технического акта от 10.09.2013, допущен к дальнейшей эксплуатации без ограничений.
